too
s t u d i o

responsabile unico del procedimento	geom. Marco Cuoghi		
progetto	LAVORI DI MANUTENZIONE STRAORDINARIA IMPIANTI SPORTIVI: LAVORI DI MANUTENZIONE STRAORDINARIA ED EFFICIENTAMENTO ENERGETICO DELL'IMPIANTO INDOOR PER L'ATLETICA DI PIAZZA FALCONE E BORSELLINO - SASSUOLO (MO) CUP B86H18000020004		documento
fase	progetto definitivo/esecutivo		
titolo elaborato	RELAZIONE TECNICO-ILLUSTRATIVA		R01
emissione	01 marzo 2022		
aggiornamento	-

cod. 2111

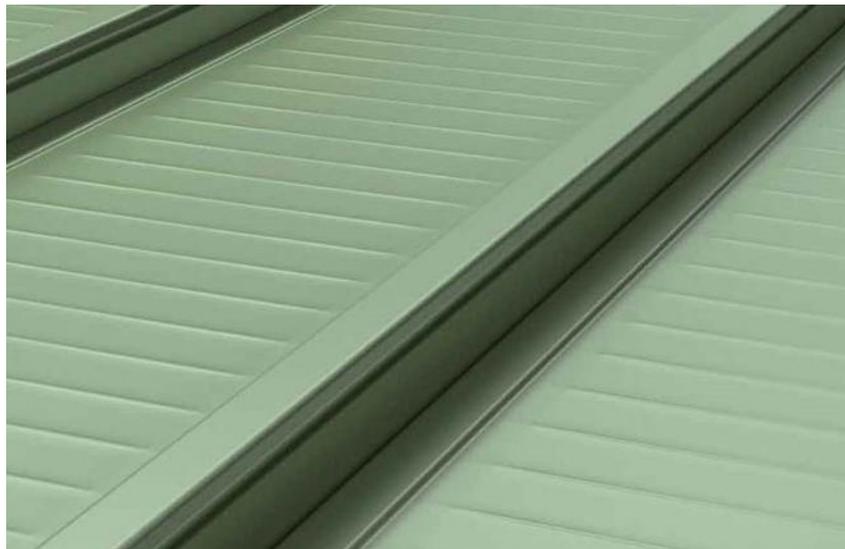
2. MANTO DI COPERTURA

Si prevede la realizzazione di un manto di copertura in pannelli di lamiera grecata avente un'unica falda con pendenza ortogonale alla lunghezza della pista e rivolta verso ovest. La realizzazione di tale manto sarà preceduta dalla posa della membrana impermeabilizzante/traspirante, dei piedini di sostegno regolabili, dei pannelli di coibentazione e dei profili correnti di sostegno per le doghe. Si intendono previste e posate tutte le staffe e controstaffe di ancoraggio dei pannelli fotovoltaici e di quelle per la realizzazione della linea vita. Specifiche opere di lattoneria sono previste per le velette perimetrali, per la grondaia ed i relativi pluviali (vedere particolari in "A tav.15"). Il sistema di copertura adottato vale per l'edificio principale come per i due locali di servizio ad esso addossati e che ora risultano completamente interrati. Appositi raccordi di lattoneria e sigillature dovranno essere eseguiti per impermeabilizzare correttamente tutti gli elementi impiantistici aggettanti (terminali, passaggi di cavidotti, aerazioni, ecc) ed i due lucernari presenti nel corpo spogliatoi a sud.

In modo analogo, anche in copertura, una volta rimossa l'esistente sovrastruttura, si prevede la posa di una guaina impermeabilizzante/traspirante di protezione, di uno spessore di coibentazione integrativo e di un nuovo manto di finitura, realizzato utilizzando un sistema prefabbricato a doghe aggraffate (a passo ampio) con monopendenza (2,5% verso sud) adeguatamente predisposto per sostenere con appositi staffaggi l'impianto a pannelli fotovoltaici e gli apprestamenti della linea vita. Tutte le lattonerie di estremità, la grondaia ed i pluviali saranno di nuovo impianto ed avranno analoga finitura del tetto (effetto rame ossidato o verde pallido, secondo le indicazioni della Stazione Appaltante). Si prevede la completa rimozione dei lucernari tipo "solar tube".
